# DIAGNOSIS DE PATOLOGIES DE CAN FRIAS

La finca coneguda com a “Can Frias” està situada a la Plaça Barberà 1-2, al barri de Dalt la Vila de Badalona.

Es tracta d'un edifici de planta baixa més dues plantes pis amb qualificació de 12b.

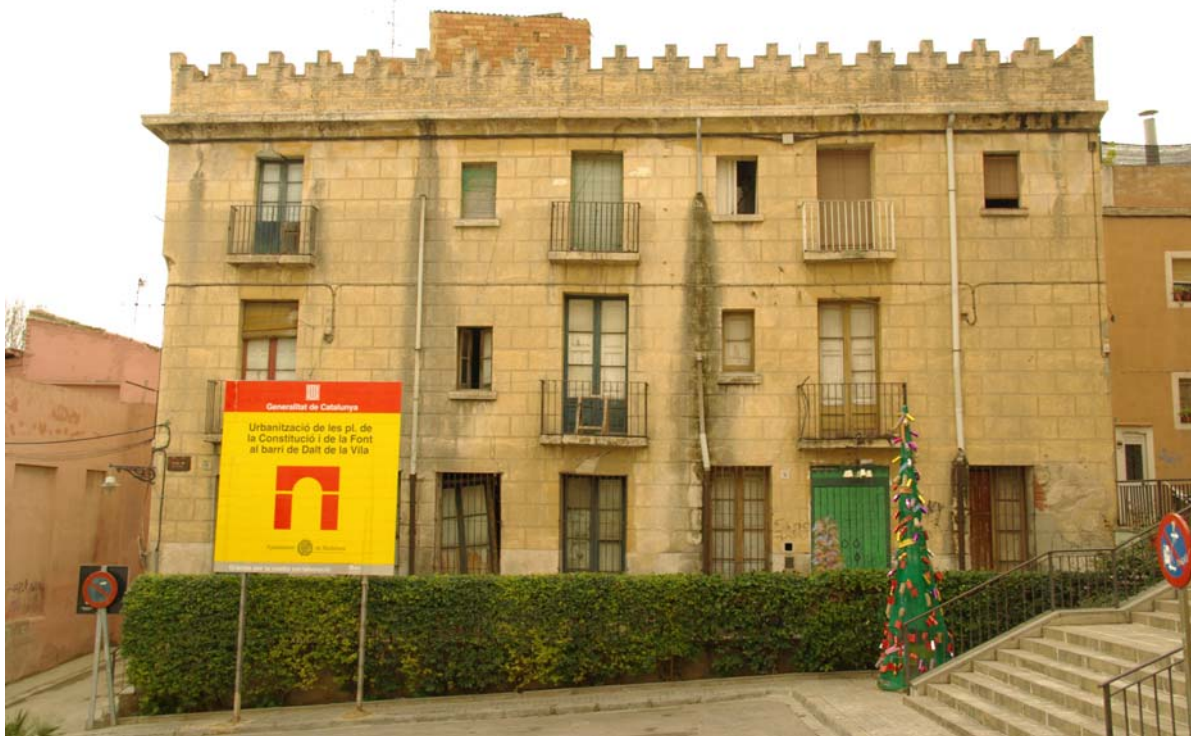
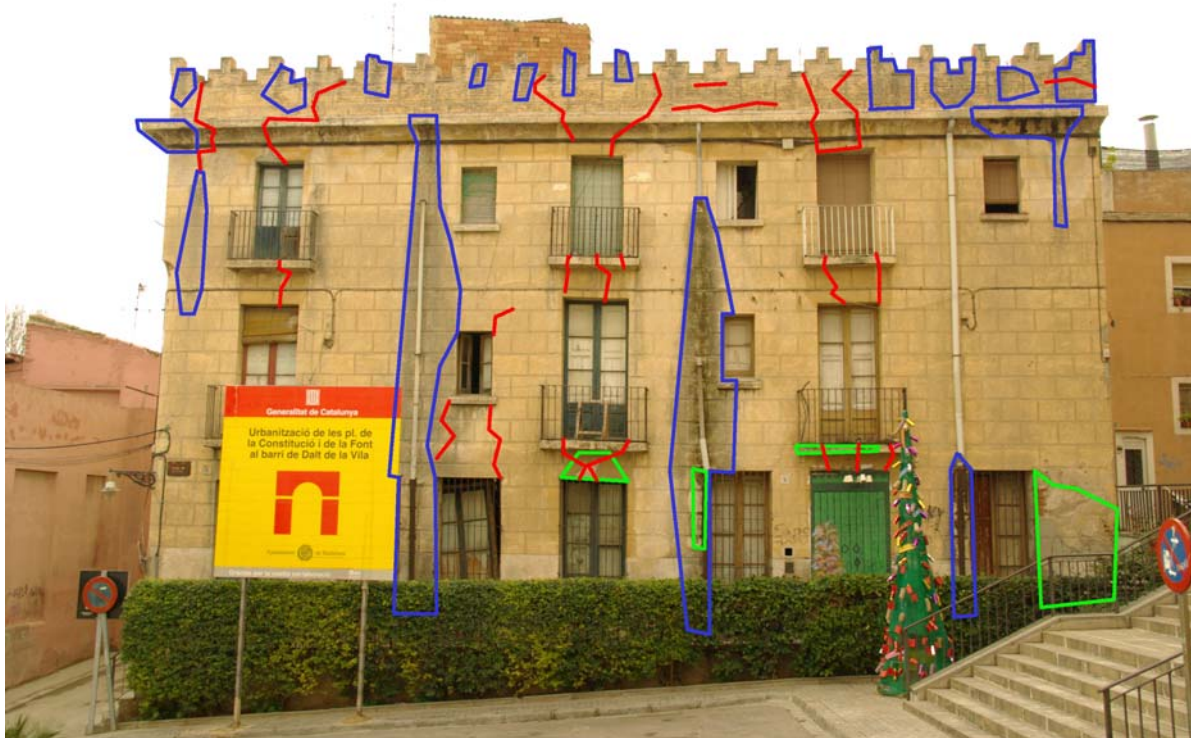
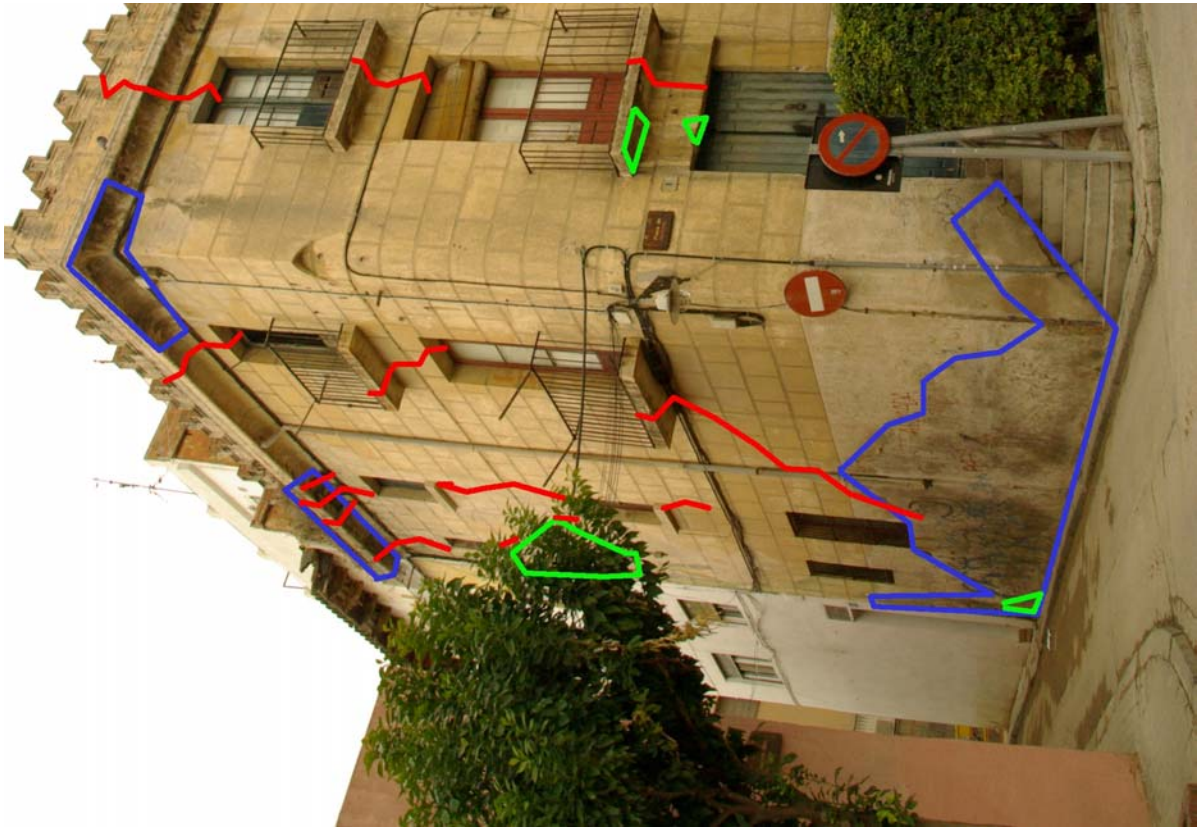
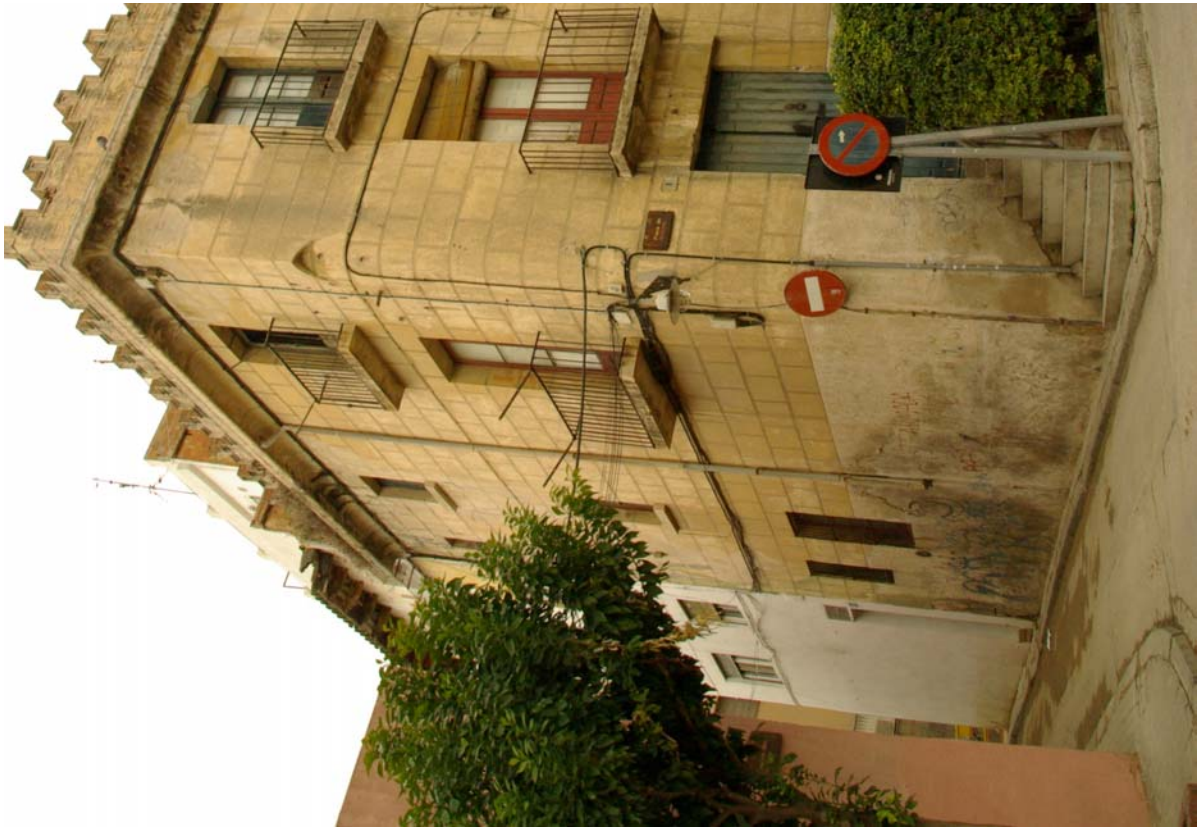
## -LOCALITAZCIÓ DE PATOLOGIES-

Estructurals ( E )

Humitats ( H )

Desprendiments ( D )

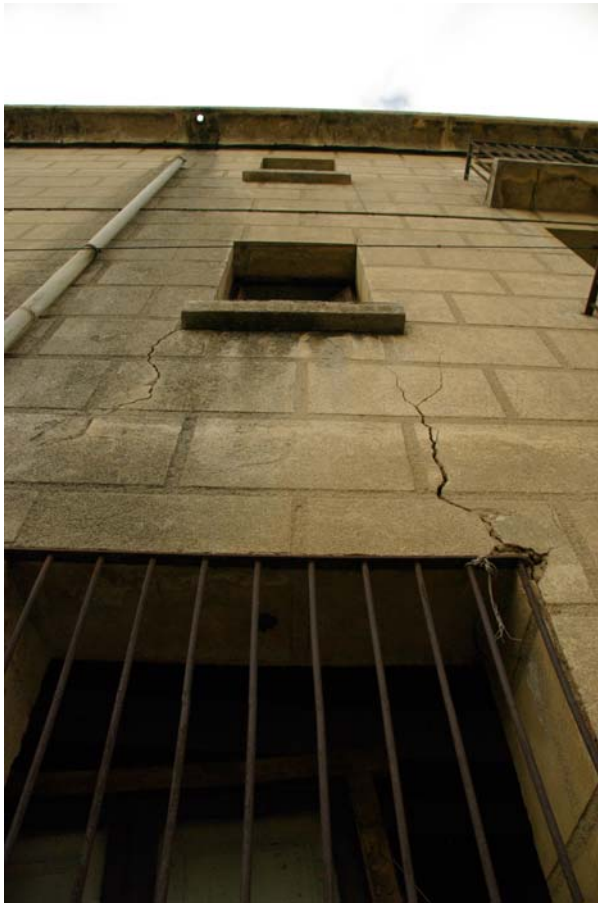
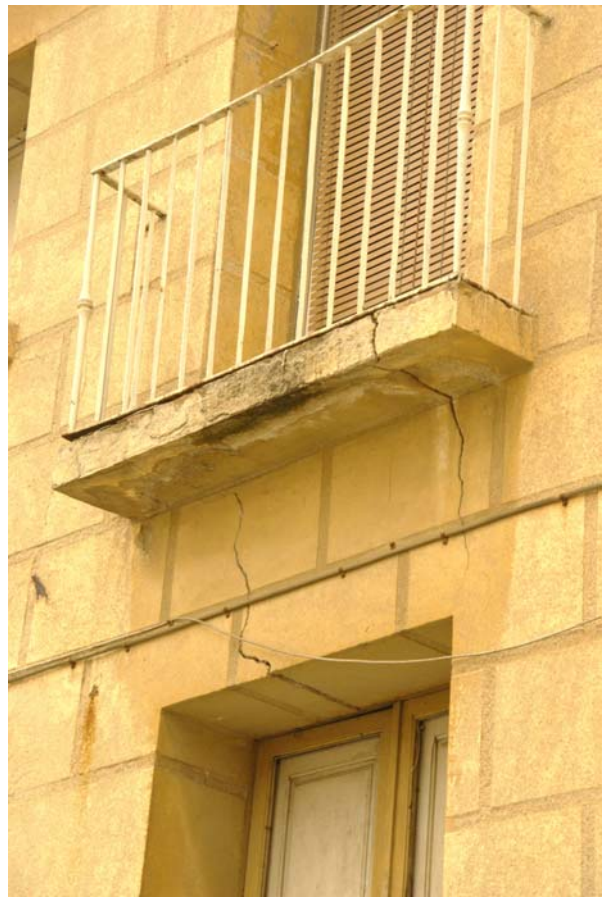
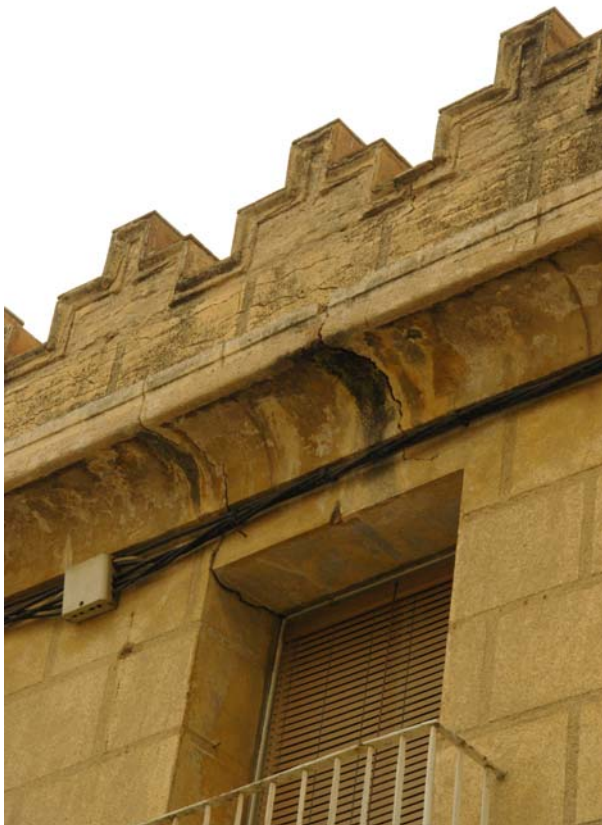
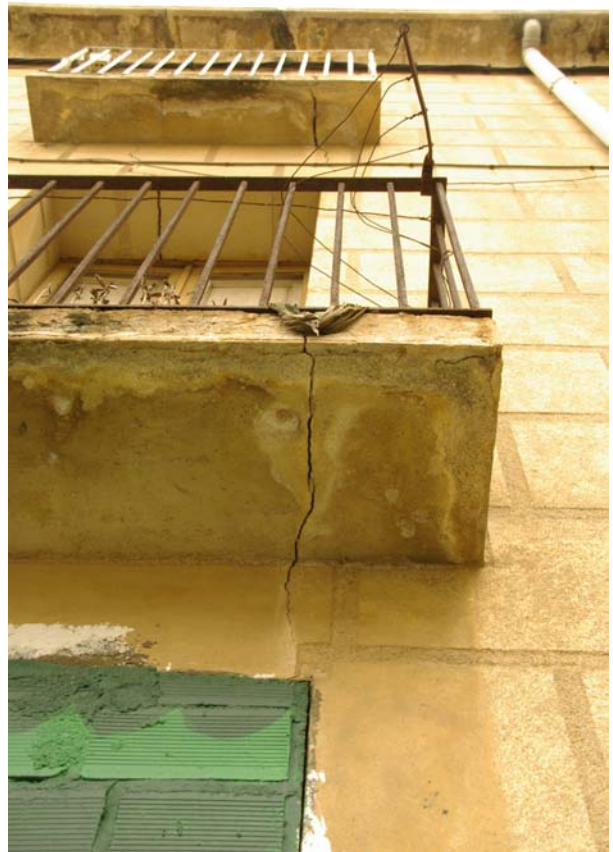
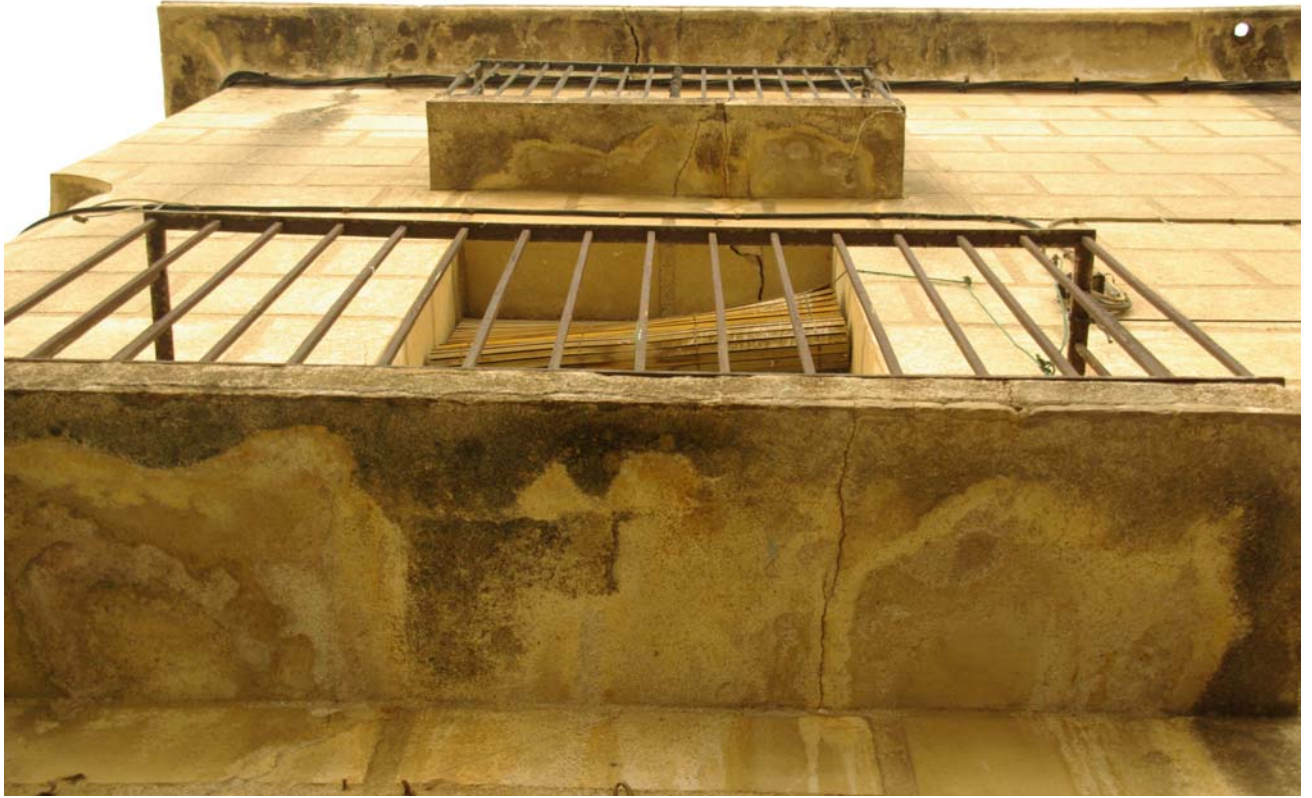
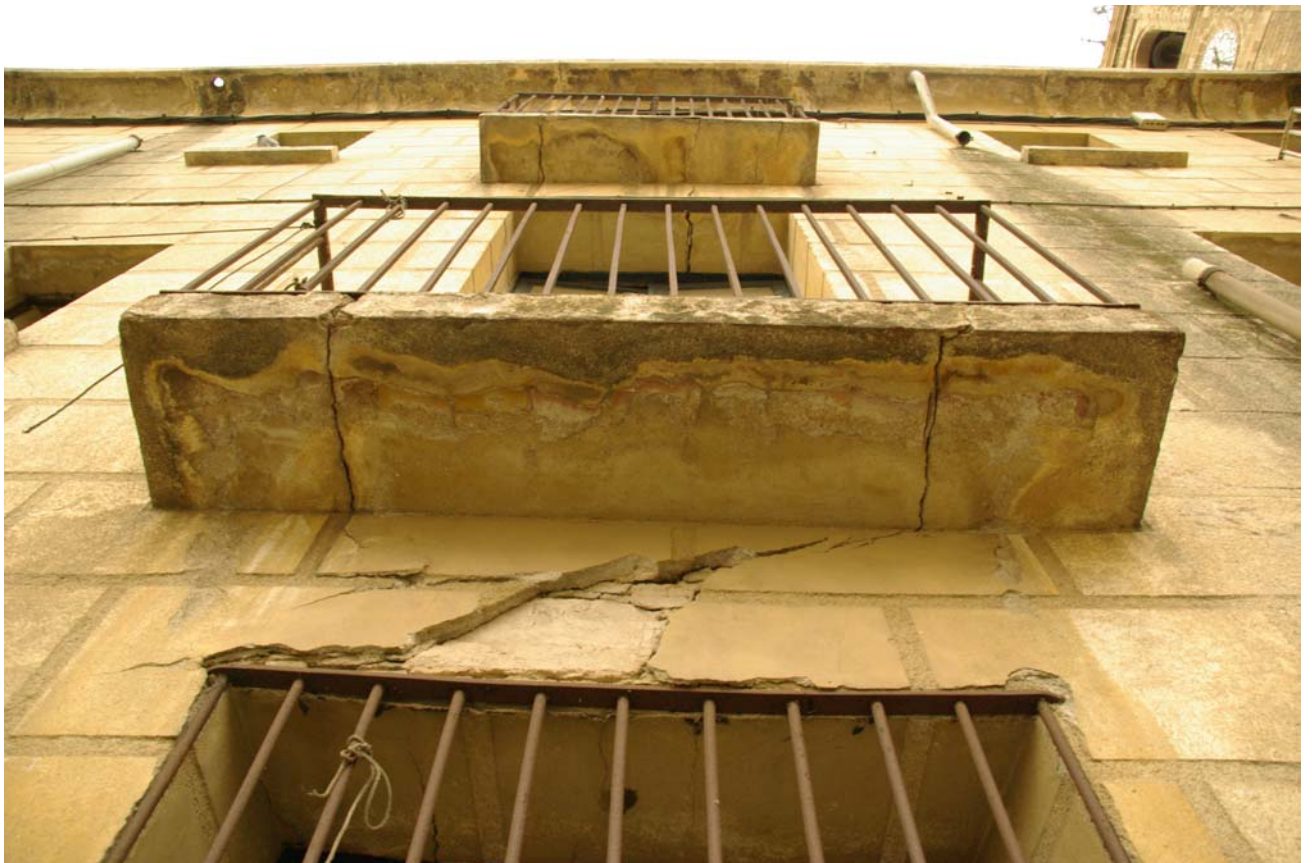
-DETALLS DE PATOLOGIES ESTRUCTURALS-

Anàlisi: fisures en llindes d'obertures transmeses verticalment a tot l'alt de façana.

Diagnosi: mala transmissió descendent de les càrregues verticals de les llindes cap als brancals. L'antiguitat de l'edifici pot ser causa parcial de la debilitació dels elements estructurals. A més, en estat d'abandó, s'han degradat les carpinteries i les mateixes llindes han quedat exposades a condicions climàtiques molt desfavorables.

Anàlisi: fisures en les lloses de balcons.

Diagnosi: transmissió de les esquerdes de les llindes fins a les lloses dels balcons que no han pogut assumir les càrregues adquirides.

Tesis d'actuació: Sanejament de les fisures mitjançant repicat i aplicació de grapes d'acer per trabar els diferents panys en què s'ha separat. Revestiment de la zona d'actuació amb resines sintètiques impermeabilitzants. El bon funcionament d'aquest sistema es basa en l'actuació global de tota la façana per tal de tornar a dotar-la d'una estàtica conjunta.

Tesis d'actuació: Es planteja la mateixa solució i de manera simultània que per a E1 .

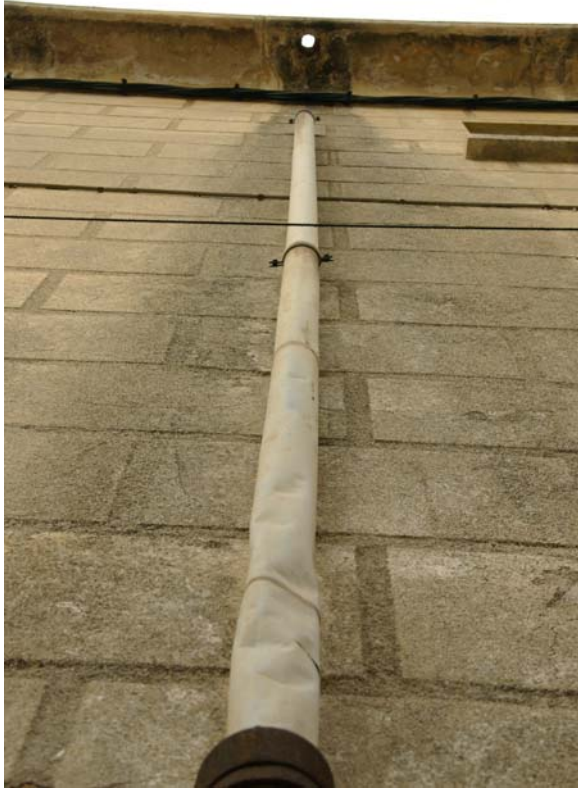
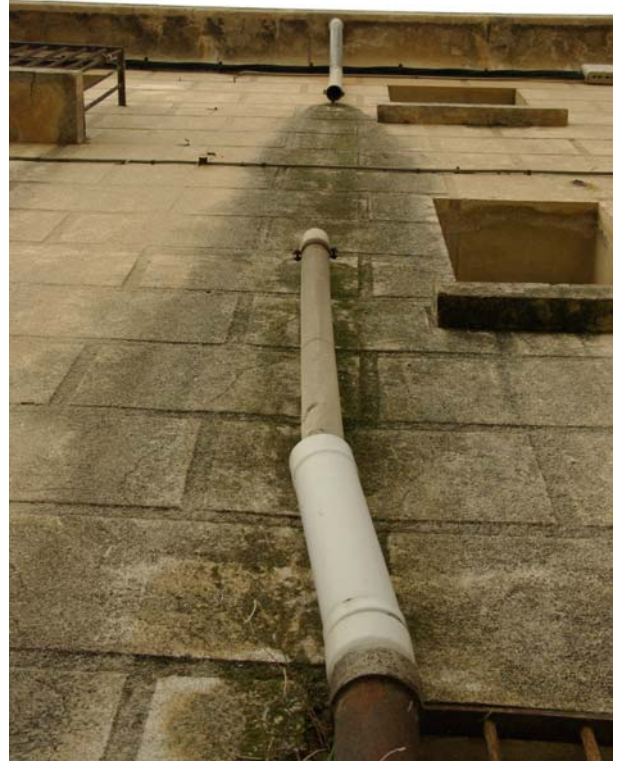
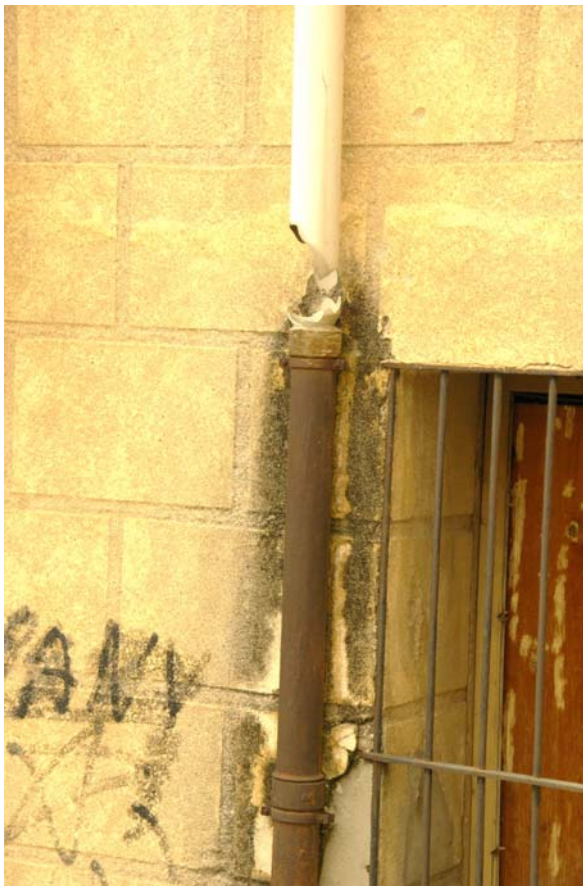
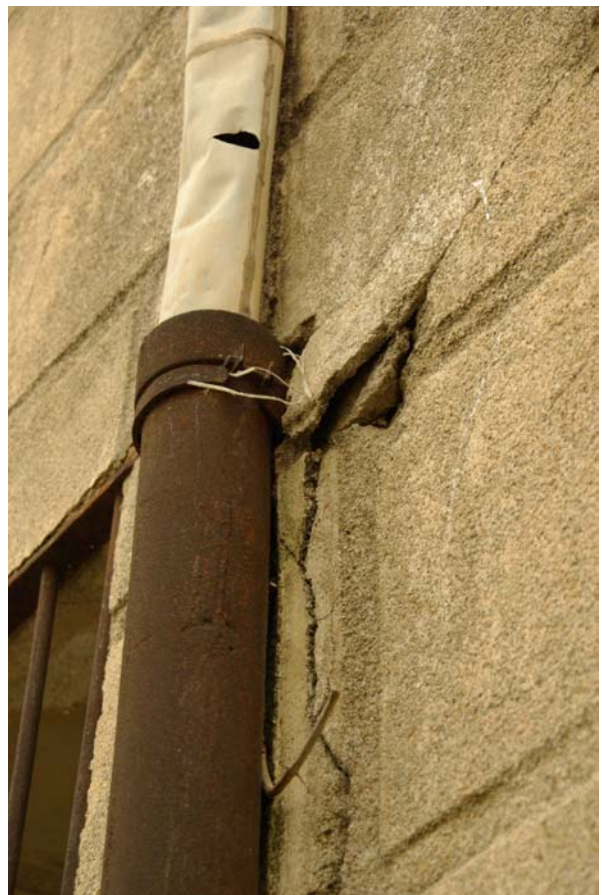
-DETALLS DE PATOLOGIES D'HUMITATS-

Anàlisi: taques d'humitats localitzades als voltants de baixants trencats, esquerdes i arrimadors.

Diagnosi: Les aigües recollides de la coberta són canalitzades a través de baixants trencats. Aquestes interrupcions es converteixen en focus continus de degradació per sobre-exposició d'aigua. El mateix passa en els trams de cornissa amb esquerdes, ja que l'aigua canalitzada filtra per la façana.

Tesis d'actuació: Posterior a l'actuació sobre E1 i E2. Reparació de la canal de recollida d'aigües de la cornissa i de la pròpia cornissa; substitució dels baixants actuals per uns de nous, inclosos sistemes de subjecció a façana. Connexió a xarxa de clavegueram, si hi fos.

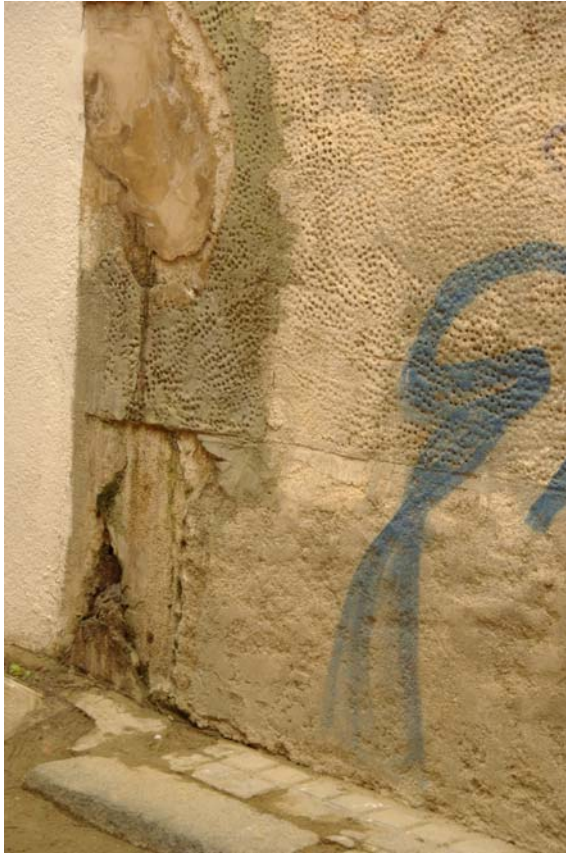
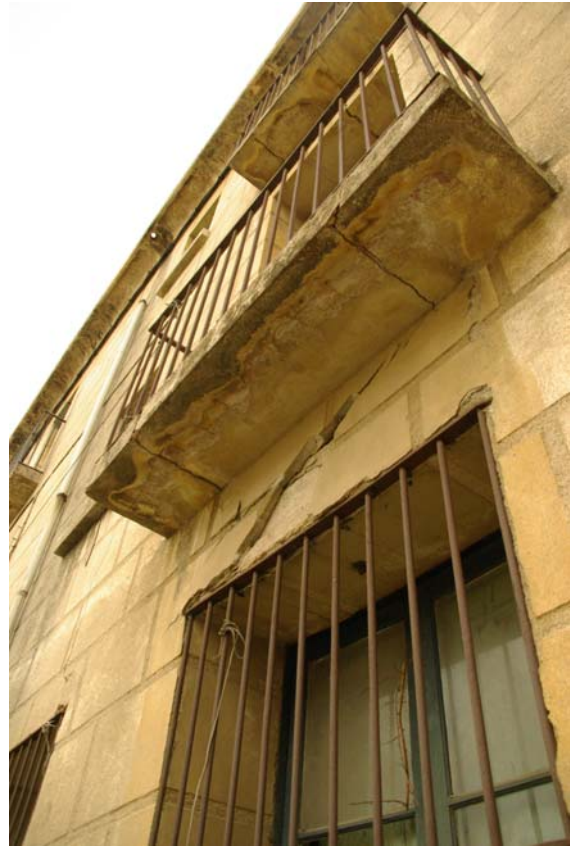
-DETALLS DE PATOLOGIES AMB DESPRENDIMENTS-

Anàlisis: desprendiments de parts del parament de façana

Diagnòsis: La manca de manteniment durant molts anys sobre la façana i les condicions climàtiques han afavorit la degradació dels arrebossats, que han anat caient en algunes zones. La roptura dels elements de canalització de l'aigua ha concentrat fugues en zones de façana. També hi ha hagut desprendiments de paraments en punts coincidents de diferents esquerdes.

Tesis d'actuació: Posterior a l'actuació sobre E1, E2 i H. Repicar la zona afectada per preparar la façana per a l'aplicació d'un nou arrebossat. Nou arrebossat amb components hidròfogs.

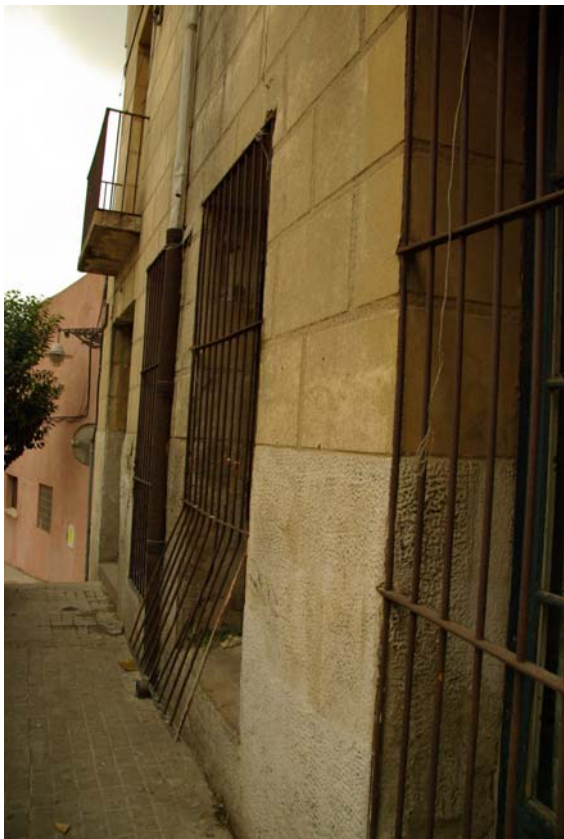
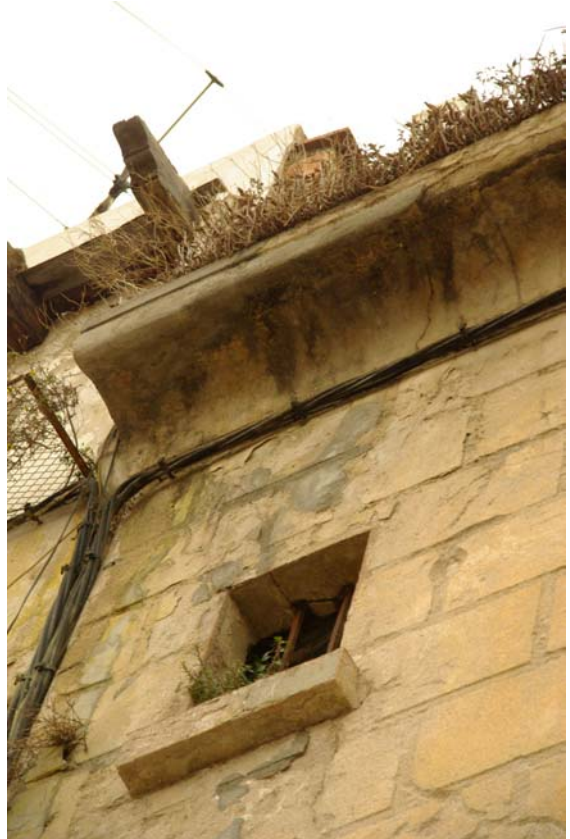
-DETALLS DE PATOLOGIES ALS TANCAMENTS I AMB AGENTS VEGETALS-

Anàlisis: Portes, finestres i balconeres trencades , sense vidres o desquadrades.

Diagnòsis: La manca de manteniment i abandó, juntament amb els diferents episodis d'intrusisme han provocat la degradació de la majoria d'elements de tancament de la finca.

Anàlisis: Gats i coloms ocupen la finca.Plantes en la cornissa.

Diagnòsis: Els animals que cohabiten a la finca acumulen menjar i defecacions i provoquen males olors i possibles focus de malalties.

A causa de l'acumulació de fangs i brutícia en la cornissa, han germinat plantes que obturen la circulació de l'aigua de coberta cap als baixants.

Tesis d'actuació: Posterior a l'actuació sobre E1,E2,H i D. Substitució de tots els tancaments inclosos pre-marcs, bastidors i marcs per nous tancaments. Possiblement també caldria esquadrar el forat si aquest ha cedit per causa d'alguna fisura.

Tesis d'actuació: Al tractar-se d'agents vius, el propi procés de solució de les patologies descrites anteriorment en provocarà la desaparició.
